**КОМИССИЯ
ПО ПРЕДУПРЕЖДЕНИЮ И ЛИКВИДАЦИИ
ЧРЕЗВЫЧАЙНЫХ СИТУАЦИЙ
И ОБЕСПЕЧЕНИЮ ПОЖАРНОЙ БЕЗОПАСНОСТИ
ПРИМОРСКОГО КРАЯ**

О проведении мероприятий по обеспечению пожарной безопасности на территориях населенных пунктов муниципальных образований Приморского края

**Отчет по итогам командировки
по мониторингу исполнения поручений Губернатора и Правительства
Приморского края по исполнению мероприятий первичного
противопожарного обустройства вокруг населенных пунктов на
пожароопасных участках
(03.03.2025-05.03.2025)**

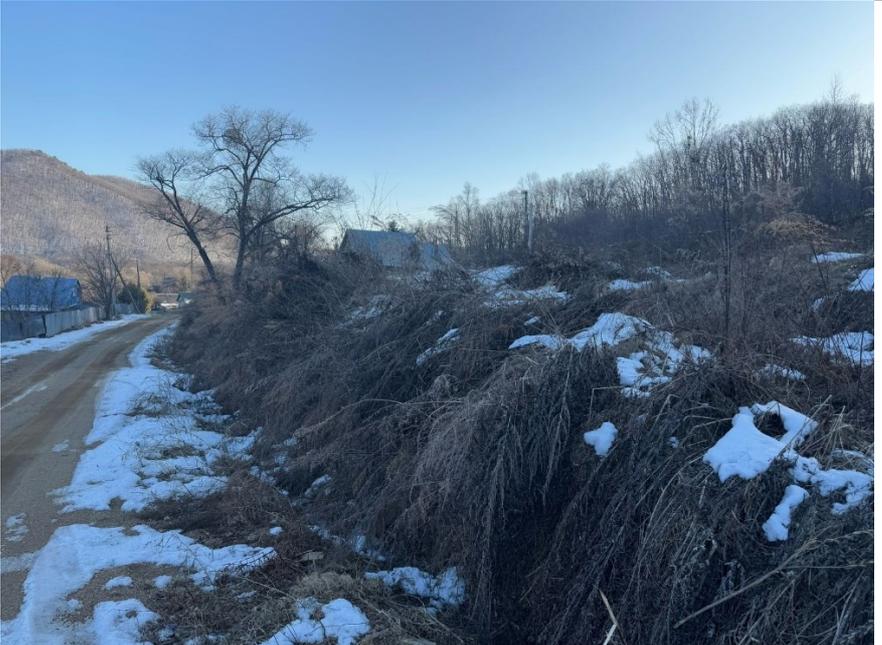
№	Координаты	Фотоматериалы
1	43,95836°С, 133,04575°В

- отсутствует минерализованная полоса, очистка от сухой растительности не проводилась;
- очистка на прилегающих территориях частных жилых домов, вдоль автомобильной дороги от сухой растительности в большей степени не проводилась;
- не произведена уборка на территории частных заброшенных домов;
- на территории присутствуют несанкционированные свалки ТБО;
- на территории Анучинского МО неисправно 3 пожарных гидранта из 37;
- контролируемые отжиги не проводились.

Заключение: необходимо провести очистку территорий Анучинского МО в кратчайшие сроки. Усилить работу административных комиссий МО по мониторингу пожароопасных участков. Угроза перехода огня со стороны лесного массива в н.п. Анучино, **высокая**. Угроза перехода огня со стороны сухой растительности (поля высокая) в н.п. Таежка **высокая**.

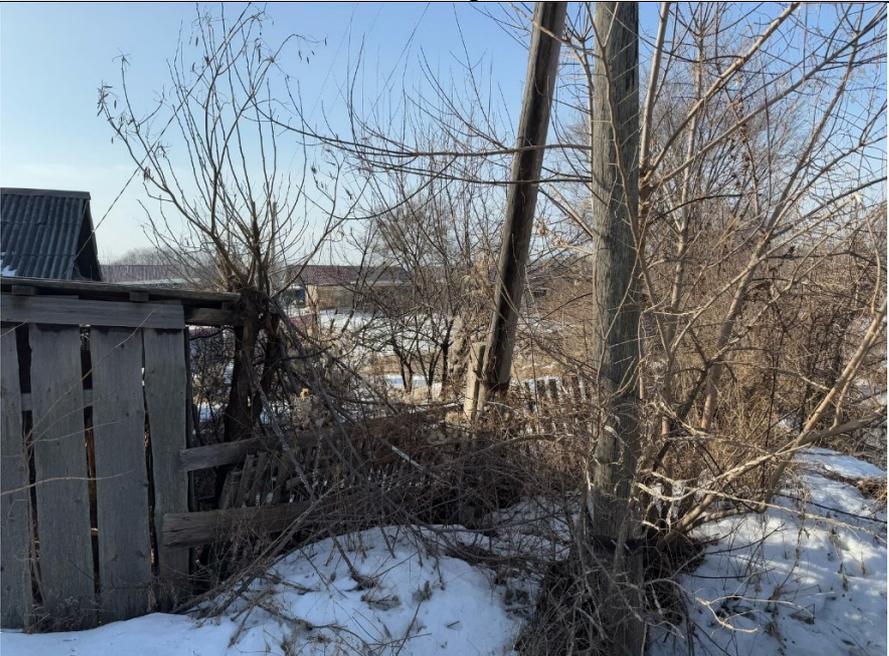
№	Координаты	Фотоматериалы
1	44,17187°С, 133,87251°В

- отсутствует минерализованная полоса, очистка от сухой растительности не проводилась;
- очистка на прилегающих территориях частных жилых домов, вдоль автомобильной дороги от сухой растительности в большей степени не проводилась;

- не произведена уборка на территории частных заброшенных домов;
- на территории присутствуют несанкционированные свалки ТБО;
- на территории Чугуевского МО неисправно 6 пожарных гидранта из 33;
- частично присутствует минерализованная полоса шириной около 4 метров (дорога);
- контролируемые отжиги не проводились.

Заключение: необходимо провести очистку территорий МО в кратчайшие сроки. Усилить работу административных комиссий МО по мониторингу пожароопасных участков. Угроза перехода огня со стороны лесного фонда в н.п. Чугуевка, **средняя** (низкие температуры, снежный покров).

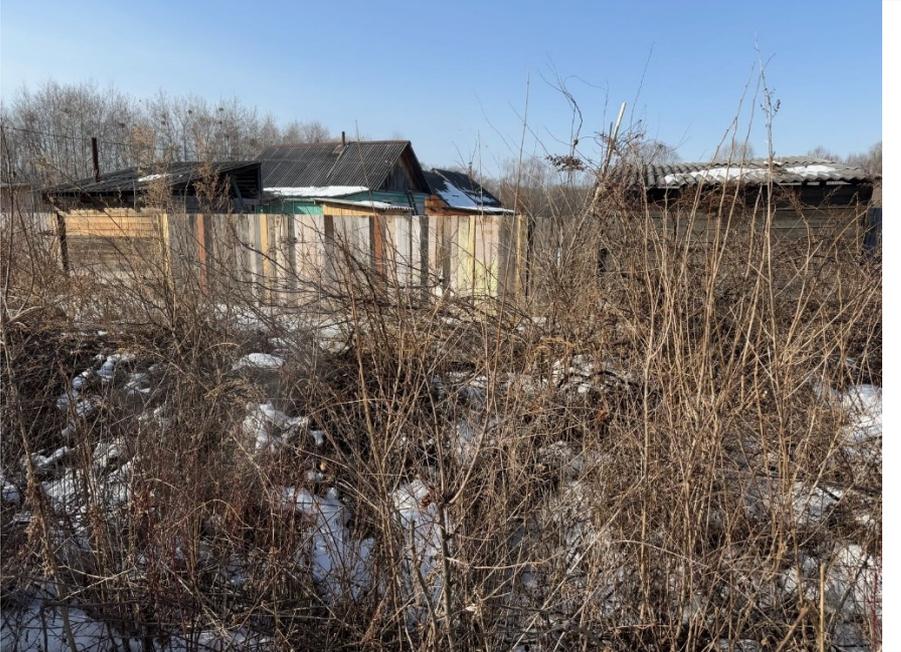
A photograph showing a rural scene. In the background, there is a house with a dark, gabled roof and green-painted walls. Several tall, bare trees stand in front of the house. In the foreground, there is a dirt road on the left and a fence made of corrugated metal sheets on the right. The ground is covered with dry grass and some snow.
3	44,16988°C, 133,87436°B

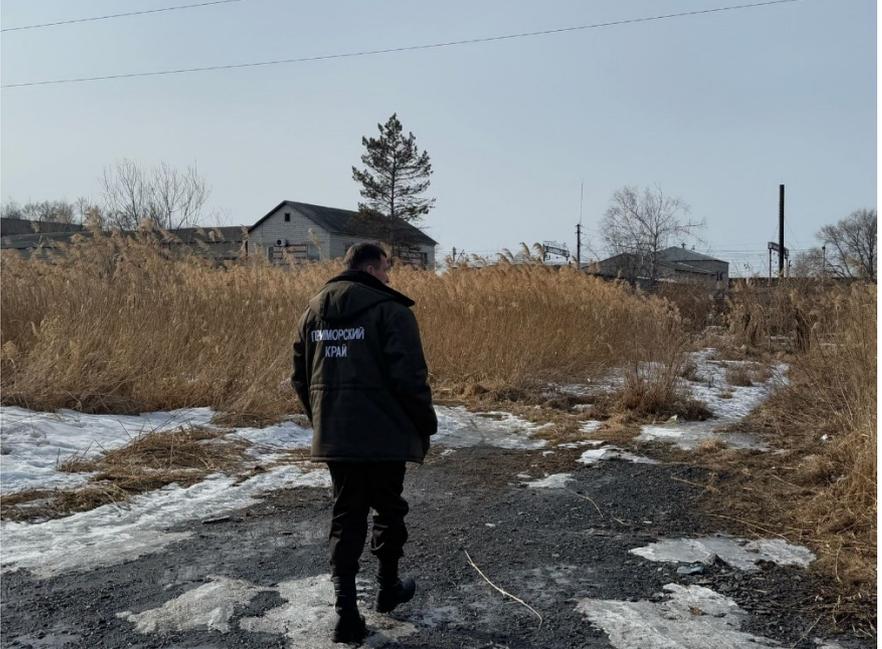
№	Координаты	Фотоматериалы
1	44,61076°С, 132,83202°В

- минерализованные полосы не обустроены, очистка от сухой растительности не проводилась в течении нескольких лет;
- очистка на прилегающих территориях частных жилых домов, вдоль автомобильной дороги от сухой растительности в большей степени не проводилась;
- не произведена уборка на территории частных заброшенных домов;
- на территории присутствуют несанкционированные свалки ТБО;
- на территории Спасского МР неисправно 50 пожарных гидранта из 271, гидравлическое давление в сети водоснабжения не соответствует нормам;
- контролируемые отжиги не проводились;
- отзыв жителей Спасского МР по организации противопожарного обустройства отрицательный;

Заключение: необходимо провести очистку территорий МО и ГО в кратчайшие сроки с привлечением дополнительных сил и средства. Угроза перехода огня со стороны ЗИК (полей) в н.п. Спасск-Дальний и н.п. Спасское **очень высокая**. Подготовить дополнительные силы и средства близлежащих пожарных частей для мобилизации в Спасский МР для тушения ландшафтных пожаров. Дополнительно организовать силами МО (Административными комиссиями) мониторинг пожароопасных участков.

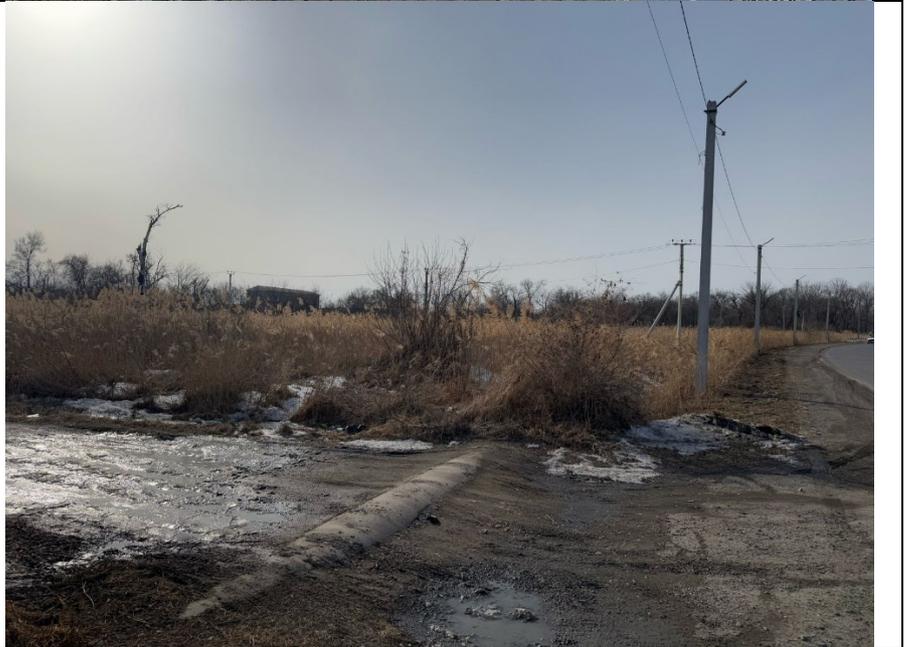
A photograph showing a snowy hillside. In the foreground, there are bare, tangled branches. A wooden fence runs across the middle ground. In the background, there is a wooden structure, possibly a shed or a small building, and more bare trees under a clear blue sky.
6	44,59836°C, 132,83591°B

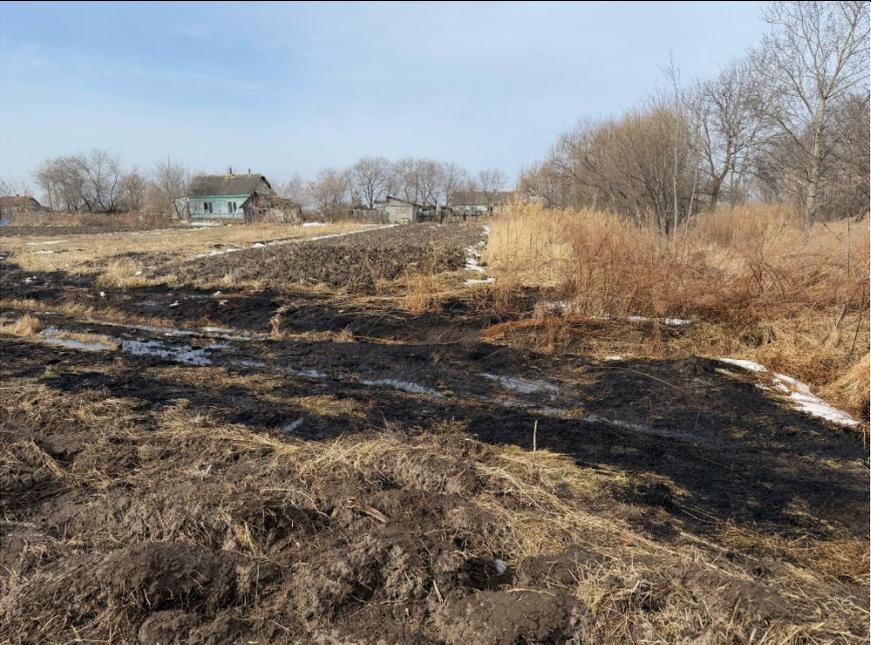
№	Координаты	Фотоматериалы
1	44,40807°С, 132,52893°В

- минерализованные полосы не обустроены;
- очистка на прилегающих территориях частных жилых домов, вдоль автомобильной дороги от сухой растительности в большей степени не проводилась;
- не произведена уборка на территории частных заброшенных домов;
- на территории Черниговского МО неисправно 3 пожарных гидранта из 26;
- отзыв жителей Спасского МР по организации противопожарного обустройства отрицательный;
- контролируемые отжиги не проводились.

Заключение: необходимо провести очистку территорий МО и ГО в кратчайшие сроки с привлечением дополнительных сил и средств (волонтеры). Угроза перехода огня со стороны ЗИК (полей) в н.п. Черниговка, н.п. Алтыновка **высокая**.
